# Analiza wypadku paralotniowego

Z dnia 23 lipca 2021 roku

JAROSŁAW BOROWIEC

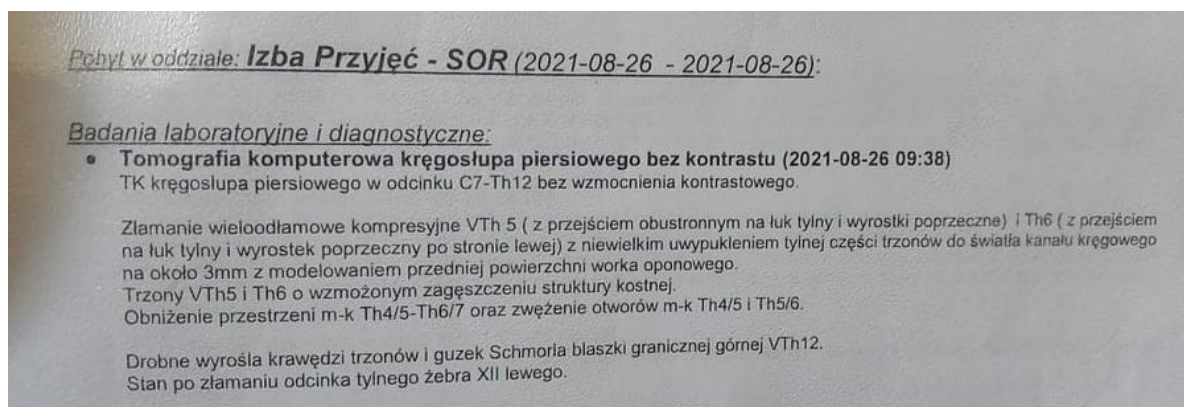
W związku ze zdarzeniem uczeń-pilot doznał poważnych obrażeń ciała.

Rys 7a. Zapis z obrażeń udokumentowany przez SOR.

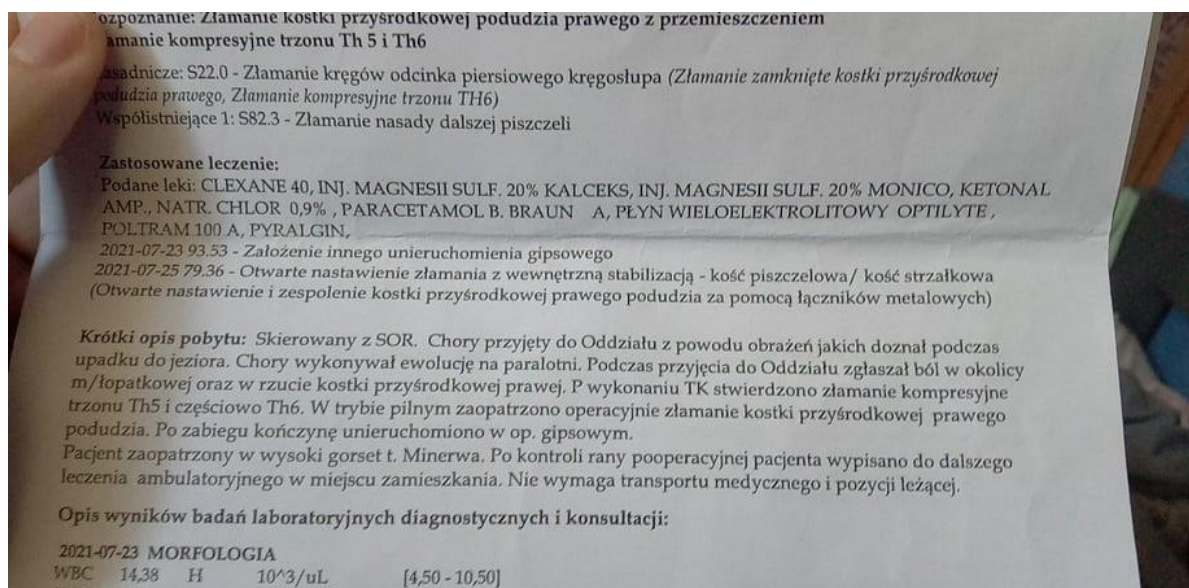
Rys 7b. Zapis z obrażeń udokumentowany przez SOR.

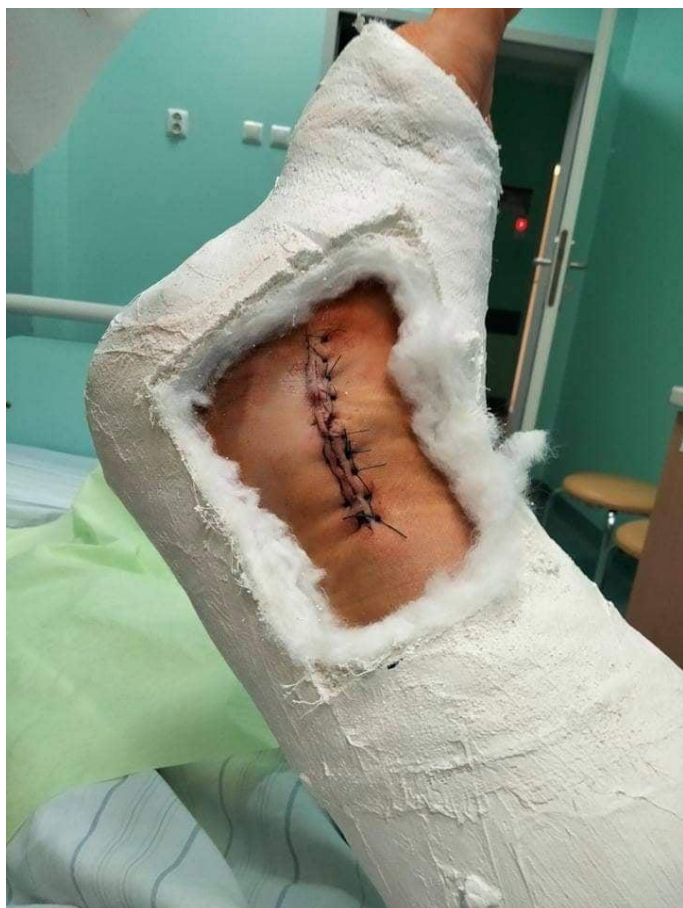
Rys 7c. Zdjęcie poglądowe uszkodzenia nogi – po operacji

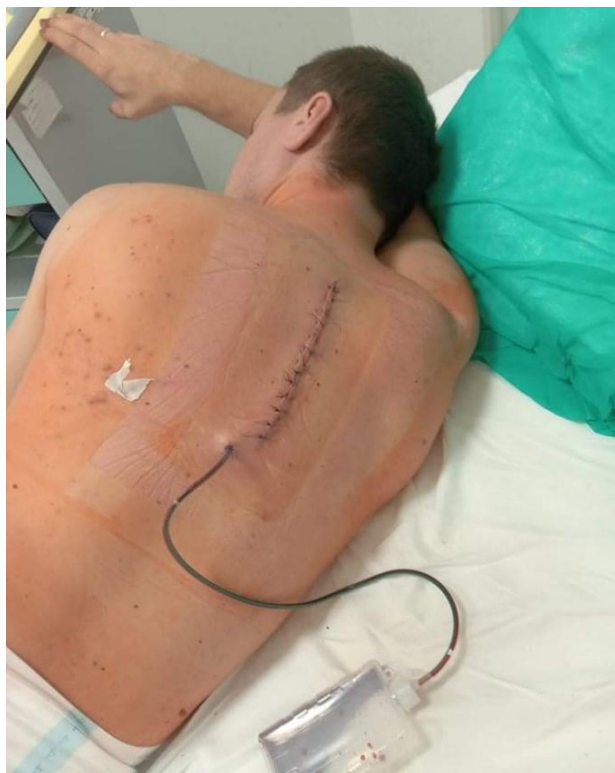
Rys 7d. Zdjęcie poglądowe uszkodzenia kręgosłupa – po operacji.

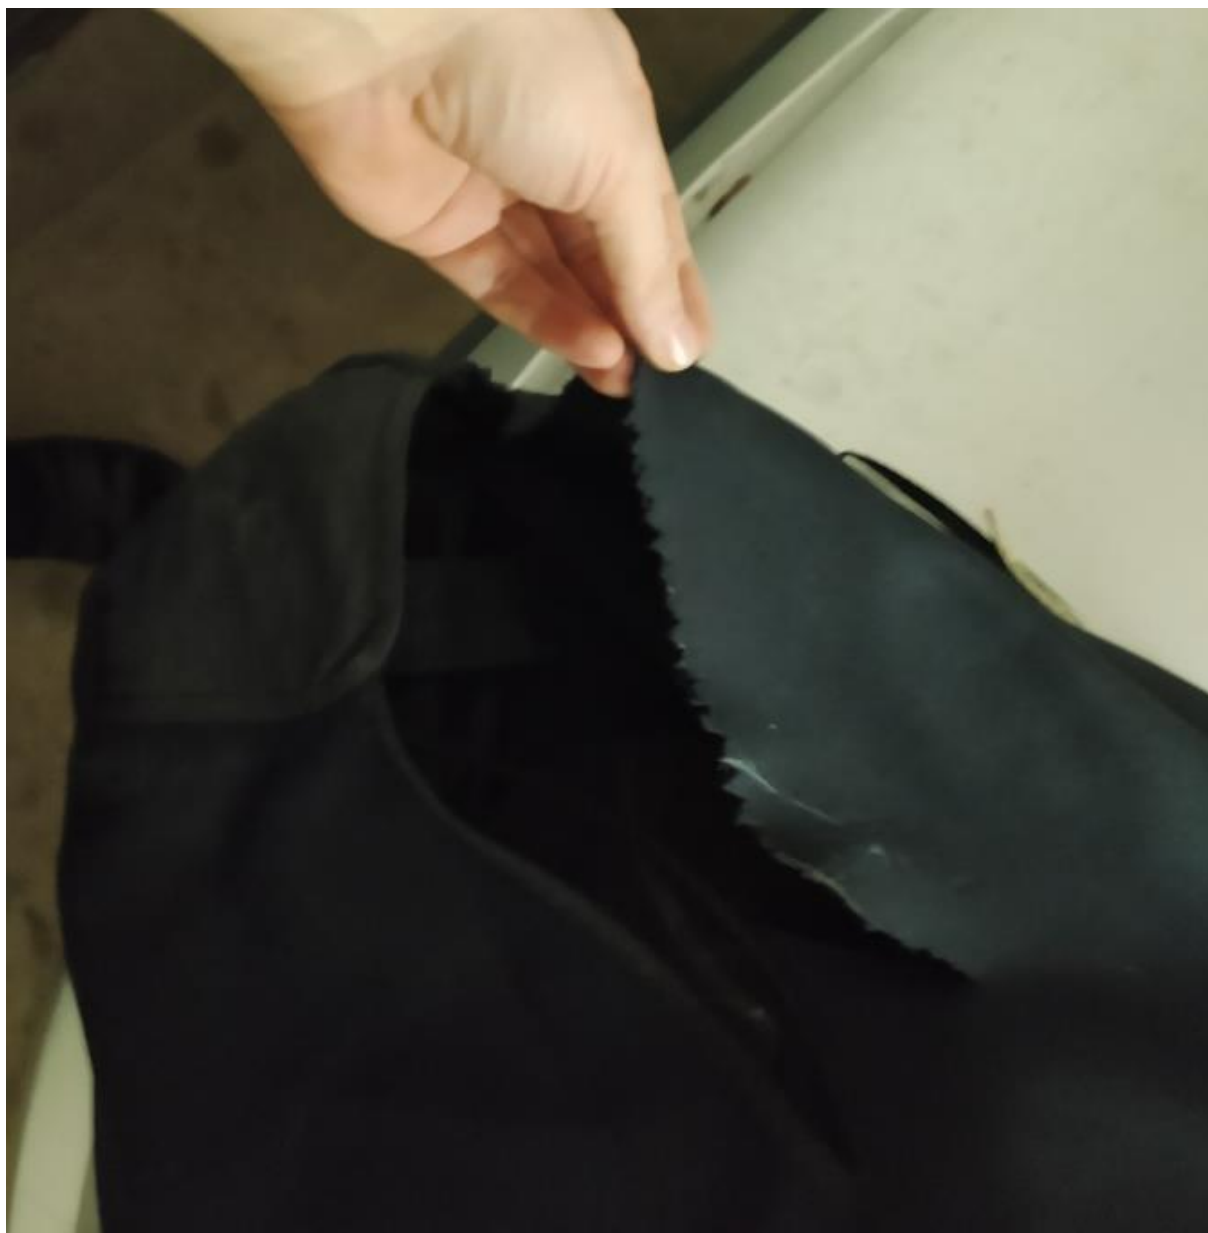
W wyniku zdarzenia paralotnia nie została uszkodzona. Uszkodzeniu uległa natomiast uprząż paralotniowa. W wyniku uderzenia o wodę doszło do rozdarcia kokona upręży. Rozdarcie miało rozmiar kilkudziesięciu centymetrów.

Rys 8. Zdjęcie pogładowe upręży ilustrujące zniszczenie kokona w okolicy stóp po uderzeniu o wodę.

- c) Korzystanie z komendy „zapas/paka” zdecydowanie wcześniej aby pilot miał dostatecznie dużo czasu na reakcję.
- d) Przed przystąpieniem do jakichkolwiek prowokowanych niebezpiecznych stanów lotu nad wodą uprząż pilota musi być wyregulowana do pozycji siedzącej.

- e) Przed przystąpieniem do jakichkolwiek prowokowanych niebezpiecznych stanów lotu nad wodą od uprząży pilota należy odpiąć kokon (jeżeli konstrukcja uprząży to umożliwia).

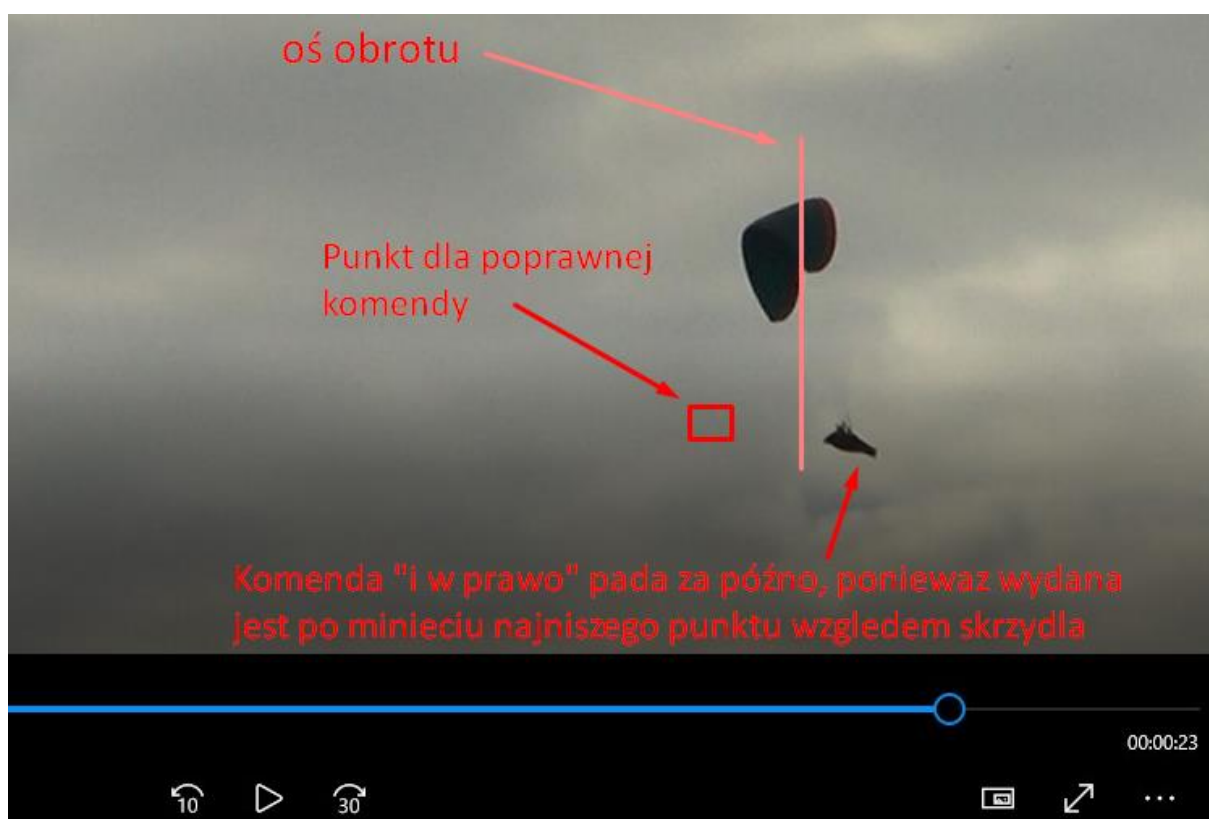
- i) Komenda „ok odpuść poczekaj, i w prawo” w 2:37 sekundzie filmu jest wydana za późno co powoduje bardzo duże wychylenie pilota względem skrzydła gdzie dalej dochodzi do podwinięcia. Ta komenda ma wpływ na zaistnienie zdarzenia na wysokości krytycznej.

- a) Brak odpowiedniego dłuższego szkolenia na temat figury akrobacyjnej „wingover”. 10-15 minut o skomplikowanej figurze to zdecydowanie za mało.
- b) Brak analizy dodatkowych materiałów video przed przystąpieniem do wykonywania ćwiczeń nad wodą.
- c) Błędna komenda instruktora „ok odpuść poczekaj, i w prawo” w 2:37 sekundzie filmu.

Rys 9. Dodatkowe wyjaśnienia: Po dokładnej analizie materiału video można zauważyć że komenda „i w prawo” pada za późno, ponieważ pilot jest już za najniższym punktem

względem skrzydła. Prędkość została już wytracona aby można było dokonać kolejnego bezpiecznego „wingovera” w prawo o dużym kącie wychylenia.

- f) Wydawanie komend na treningu bezpieczeństwa SIV z wyprzedzeniem tak aby uczeń-pilot miał czas na poprawne zrozumienie komendy i jej wykonanie.
- g) Nie nawigowanie do skomplikowanych figur akrobacyjnych SIV jeżeli nie posiadamy odpowiedniego doświadczenia z tego zakresu.
